Factores de riesgo asociados a la siniestralidad de vehículos de carga

Análisis IPATs 2023 - 2024:

### **Concentración de siniestros con fallecidos**

## Análisis del entorno

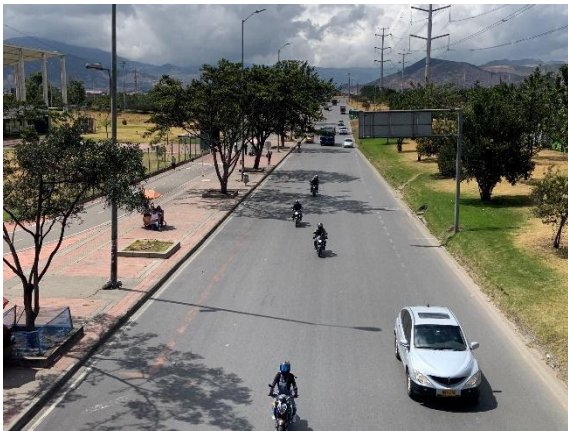
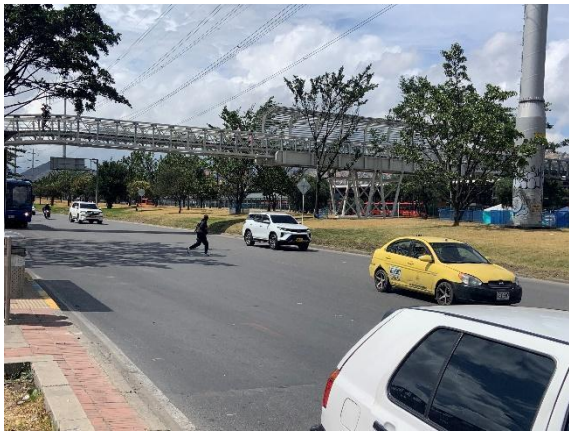
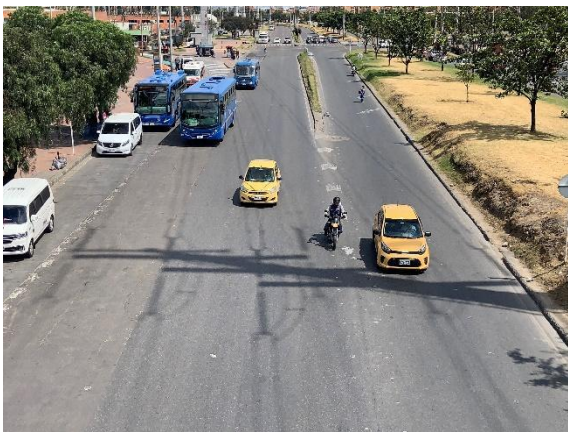
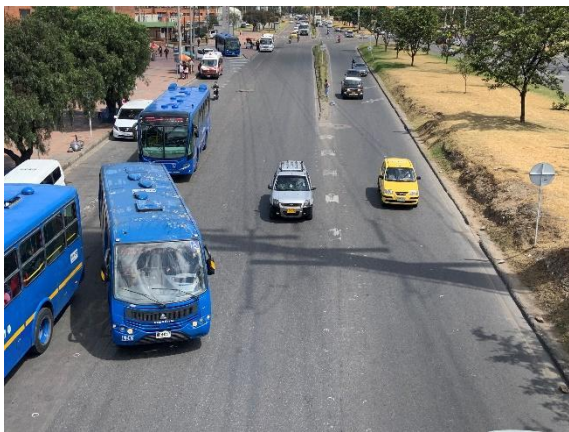
### 1. Avenida Boyacá entre Avenida Villavicencio y Carrera 24

| Factores de riesgo asociados al comportamiento | |
|---|---|
| <ul style="list-style-type: none"> <li>Se evidencia excesos de velocidad, especialmente de motociclistas, en los tramos viales aguas abajo de las intersecciones semaforizadas, durante horas valle.</li> <li>Recurrentes comportamientos de invasión de carril, adelantamientos indebidos y tránsito de usuarios vulnerables entre vehículos.</li> <li>Estacionamiento irregular sobre vía arteria y en zonas de parada de buses del SITP, lo que genera afectación en las maniobras de aproximación a paraderos y efecto cortina a los usuarios vulnerables.</li> <li>Cruce a riesgo de peatones, a pesar de la existencia de puente peatonal.</li> </ul> | |
| <ul style="list-style-type: none"> <li>Deficiente o nula demarcación de carriles y señalización reglamentaria de límite de velocidad inexistente.</li> <li>Agujas o canalizaciones desgastadas y sin mantenimiento adecuado</li> </ul> | |

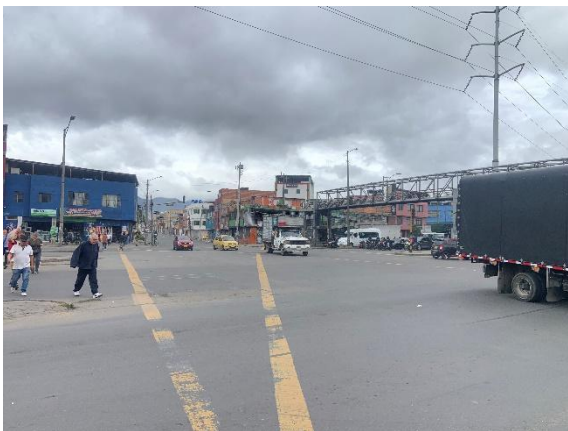
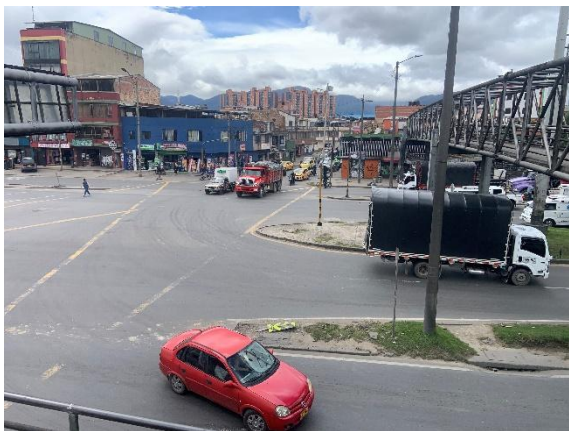
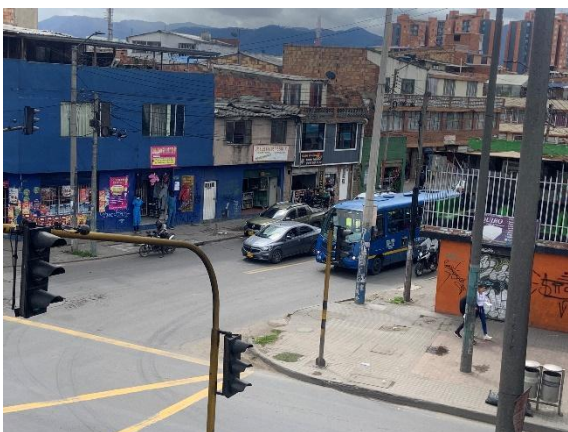
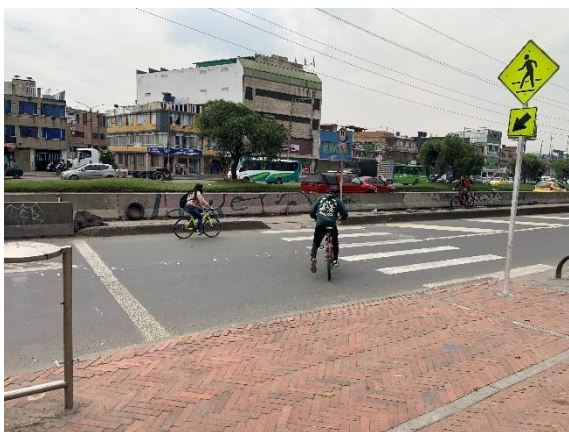
## 2. Avenida Boyacá entre Autopista Sur y Transversal 68J

| Factores de riesgo asociados al comportamiento | |
|---|---|
| <ul style="list-style-type: none"><li>● Tránsito de motociclistas entre vehículos</li><li>● Irrespeto de la luz roja del semáforo por parte de motociclistas y ciclistas.</li><li>● Cruce a riesgo de la Avenida Boyacá y no uso de pasos peatonales seguros</li><li>● Maniobras de contravía en el movimiento Oriente-Sur en la intersección de la Av. Boyacá por Calle 44 Sur.</li><li>● Entrecruzamientos en intersecciones semaforizadas para realizar maniobras de cambios entre las calzadas rápida y lenta de la Av. Boyacá.</li></ul> | |
| <ul style="list-style-type: none"><li>● Deficiencias en la demarcación de carriles y señalización de límites de velocidad.</li><li>● Mal estado de la capa de rodadura, presencia de baches y fisuras.</li><li>● Las conexiones del ciclo infraestructura de la Av. Boyacá obligan al ciclista a realizar maniobras de cruce a riesgo para tomar el puente vehicular sobre la Autosur.</li><li>● Carencia de intercambiadores seguros entre calzadas rápida y lenta de la Av., Boyacá.</li></ul> | |

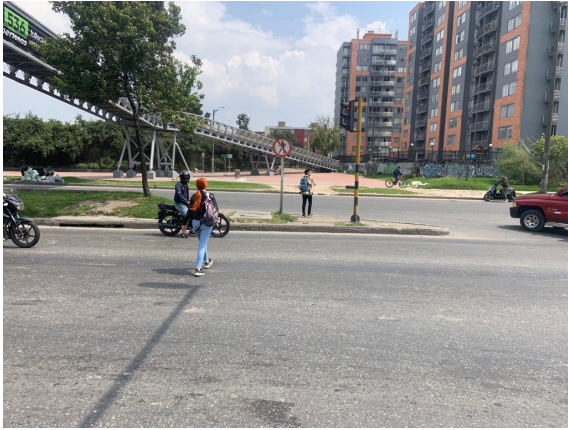
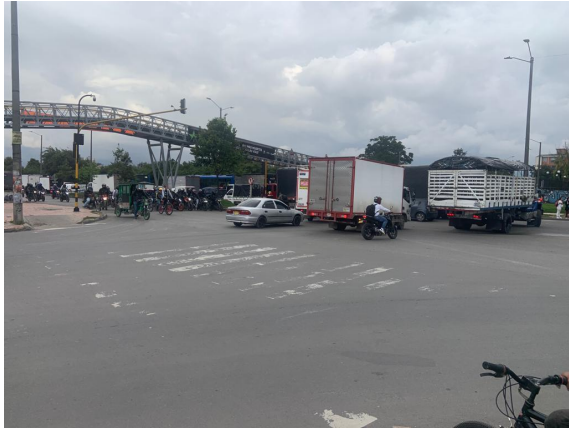
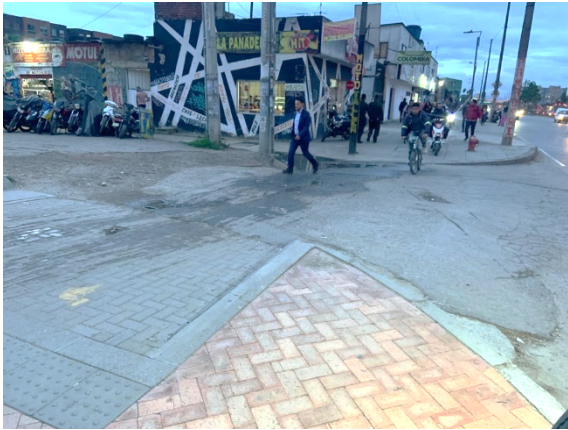
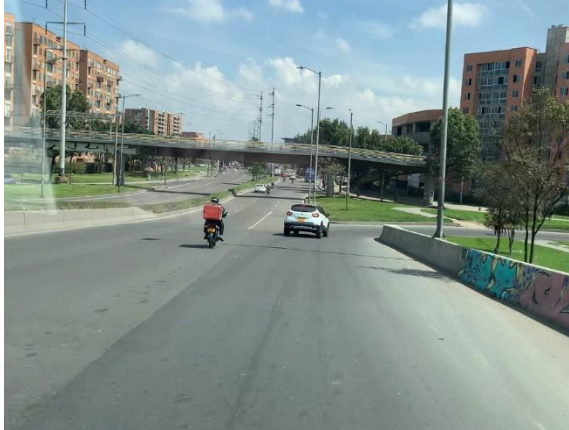
### 3. Avenida Ciudad de Cali entre Calle 12 y Avenida Centenario

| Factores de riesgo asociados al comportamiento | |
|---|---|
| <ul style="list-style-type: none"><li>● Se evidencia excesos de velocidad, especialmente de motociclistas, en los tramos viales aguas abajo de las intersecciones semaforizadas, en horas valle.</li><li>● Recurrentes comportamientos de invasión de carril, adelantamientos indebidos y tránsito de usuarios vulnerables entre vehículos.</li><li>● Cruce a riesgo de peatones, a pesar de la existencia de puente peatonal.</li></ul> | |
| <ul style="list-style-type: none"><li>● Deficiencias en la demarcación de carriles y señalización de límites de velocidad.</li><li>● Mal estado de la capa de rodadura, presencia de baches y fisuras.</li><li>● Mal estado de la ciclo infraestructura y riesgos en la interacción de ciclistas y vehículos de grandes dimensiones en la conectante N-W entre la Av. Cali y la Av. Guayacanes.</li><li>● Sobre anchos de calzada sin la adecuada demarcación que se usan para adelantamientos indebidos.</li><li>● Zona de riesgo por confluencia de curvas vertical y horizontal sobre la Avenida Cali a la altura de la Av. Centenario.</li></ul> | |
