**DOCUMENTO TÉCNICO DE SOPORTE**  
**Conectividad y accesibilidad peatonal y ciclista glorieta calle 63 con carrera 50**

**SBP-DTS-001-2026**

**LOCALIDAD: TEUSAQUILLO**

INFORME DE FACTIBILIDAD TÉCNICA

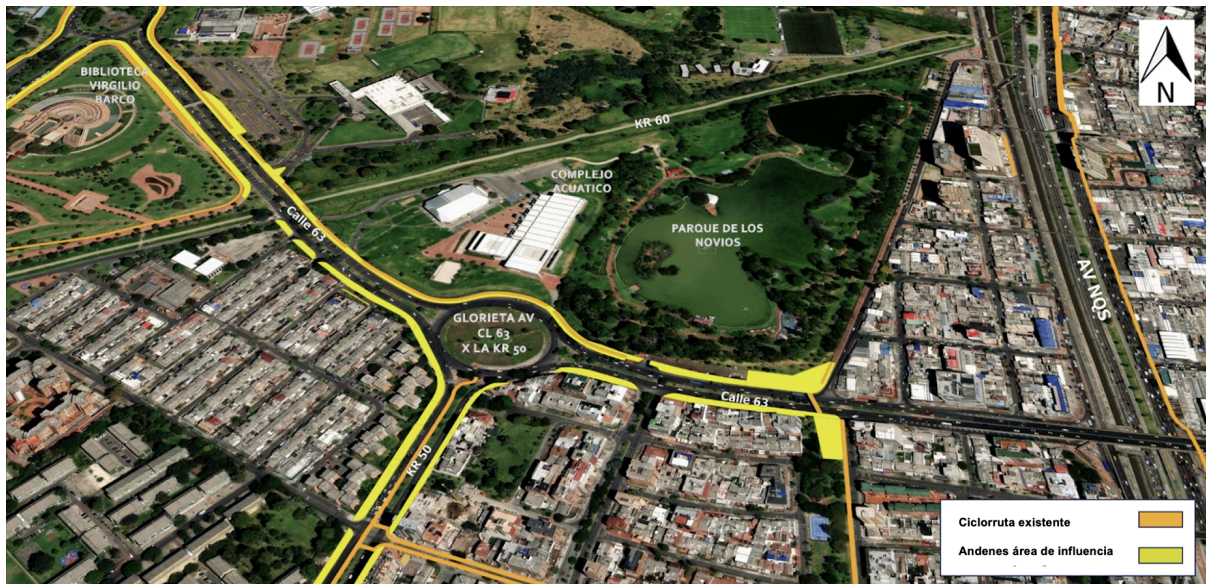
Figura 4. Oferta de infraestructura peatonal y ciclista

La siguiente figura, presenta la oferta de infraestructura ciclista y peatonal disponible en el área de influencia directa del proyecto, que se encuentra delimitada entre la carrera 60 al occidente, la carrera 36 al oriente, el parque de los novios al norte y la calle 59 al sur.

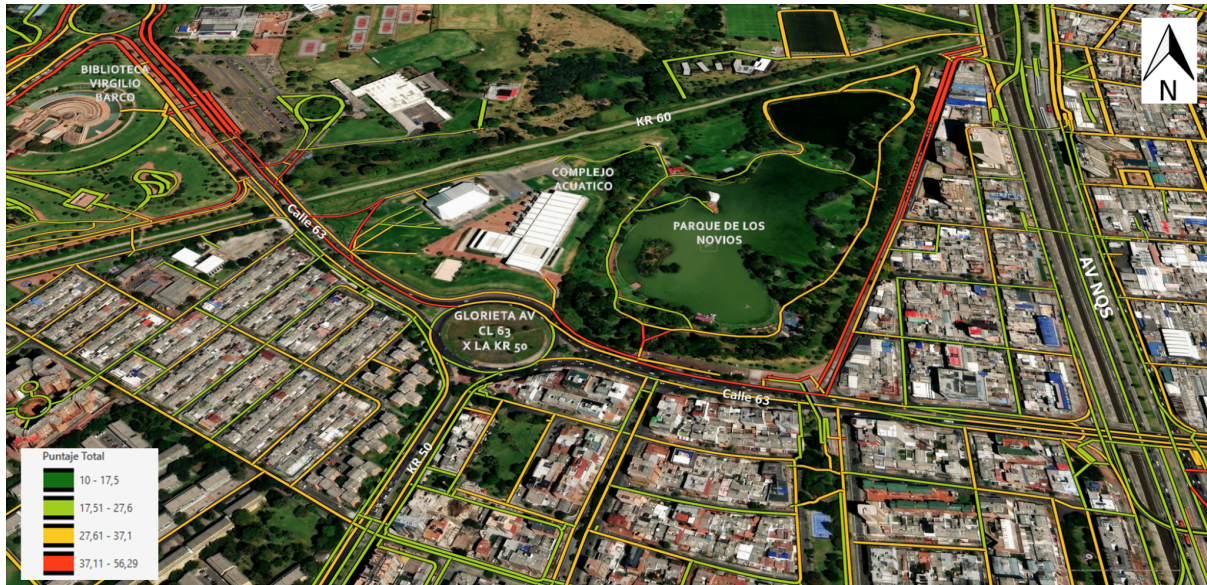
Figura 5. Resultado aplicación Metodología de Priorización Circuitos Peatonales

En cuanto a la infraestructura peatonal, la zona cuenta con 41 segmentos de andenes. Al aplicar la metodología de priorización de circuitos peatonales desarrollada con la asistencia técnica de Arup y C40 Cities para la Secretaría Distrital de Movilidad (SDM) se han identificado geográficamente tramos que requieren intervención inmediata para optimizar las condiciones de conectividad, movilidad y seguridad vial del sector. Esta caracterización articula criterios técnicos, enfoques sociales y mecanismos de evaluación para garantizar que las decisiones de intervención contribuyan a una movilidad más equitativa, segura y sostenible.

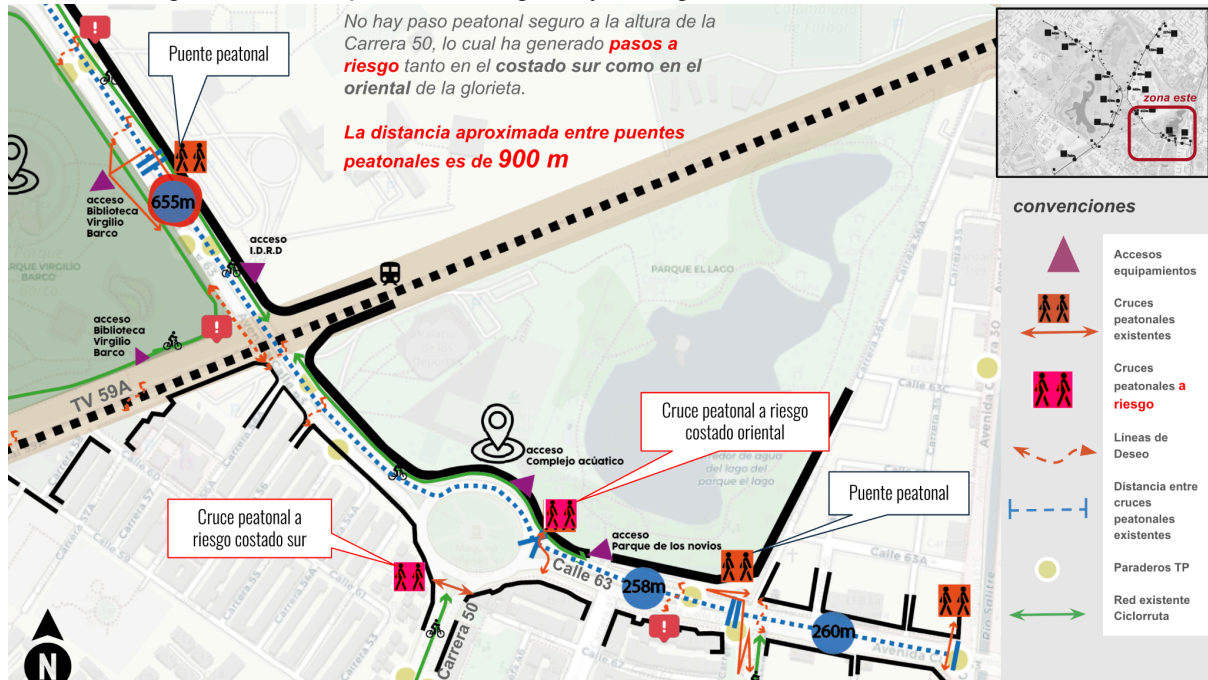
Figura 6. Cruces peatonales seguros y a riesgo Tramo calle 63 con carrera 50

No obstante, el principal desafío se concentra en la **permeabilidad transversal sobre la calle 63**. La distancia para acceder desde la glorieta a pasos peatonales seguros es extensa, por ejemplo, en el caso extremo es de aproximadamente **650 m** hasta el puente peatonal de la Biblioteca Virgilio Barco o de aproximadamente **260 m** hasta el puente peatonal del Parque de los Novios, lo cual genera extra recorridos para las personas que buscan atravesar la vía o **pasos a riesgo** en puntos de la glorieta que no cuentan con la adecuada señalización ni con herramientas complementarias para la gestión de la velocidad.

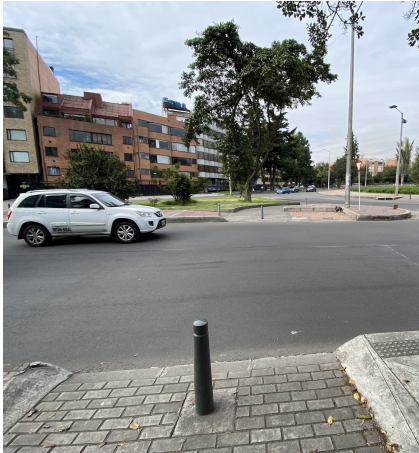
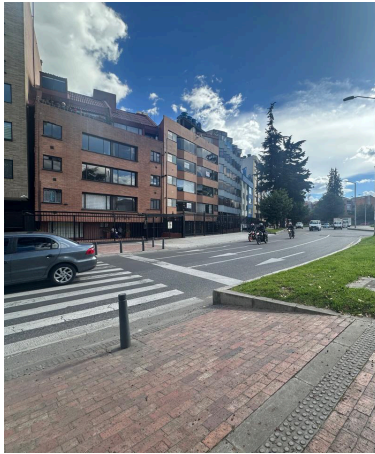
| <p>Infraestructura existente de vados que no cuentan con la señalización horizontal y vertical correspondiente para definir los pasos peatonales. Se requiere implementar los elementos correspondientes para indicar las trayectorias peatonales e indicar los lugares de parada de vehículos.</p> | <p>Proximidad del paso peatonal en la salida de la glorieta que genera condición de riesgo para los peatones al enfrentar vehículos que alcanzan este punto con alta velocidad. No hay elementos complementarios para reducción de la velocidad que permitan priorizar un cruce seguro peatonal.</p> |

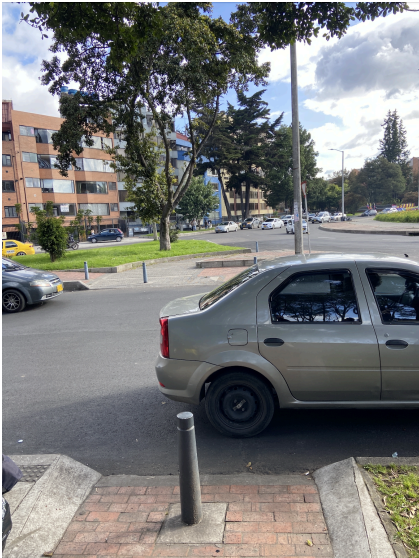
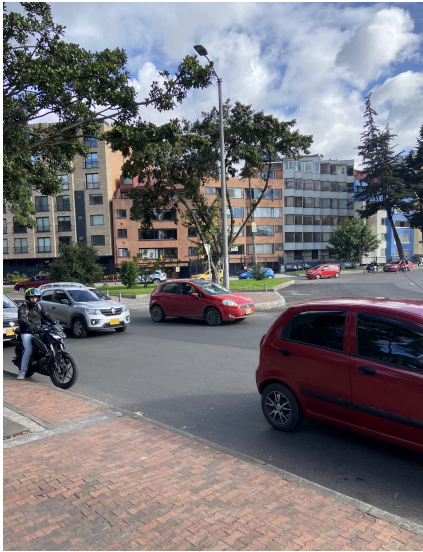
| <p>Ausencia de señalización y demarcación de pasos peatonales, no hay diferenciación entre las trayectorias de peatones y ciclistas que toman la cicloinfraestructura existente sobre la Calle 63. Los conductores no tienen indicación de paso peatonal que les indique el cruce y la prioridad de las personas.</p> | <p>Ausencia de señalización y demarcación de pasos peatonales, por lo que los peatones cruzan en situación de riesgo. Los conductores se aglomeran sobre los pasos peatonales ya que no tienen señalización, demarcación o indicación de prioridad peatonal para facilitar el cruce de las personas de manera segura.</p> |

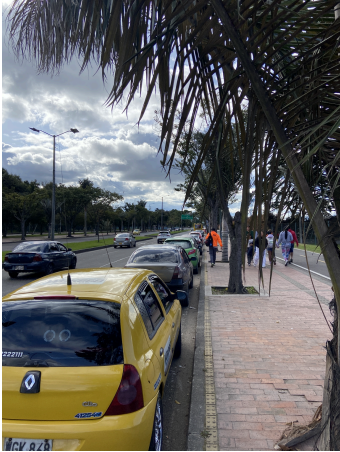
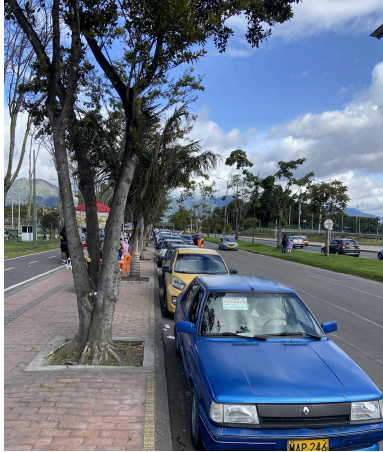
| <p>Situación recurrente de mal parqueo sobre el carril norte de la Calle 63 en sentido oriente-occidente. Este comportamiento genera dificultad en la movilidad del sector, congestión vehicular y dificultad para la visibilidad de peatones y ciclistas.</p> | <p>Situación recurrente de mal parqueo sobre el carril norte de la Calle 63 en sentido oriente-occidente. Esta situación también dificulta la visibilidad de las paradas de transporte público y la accesibilidad al sistema.</p> |

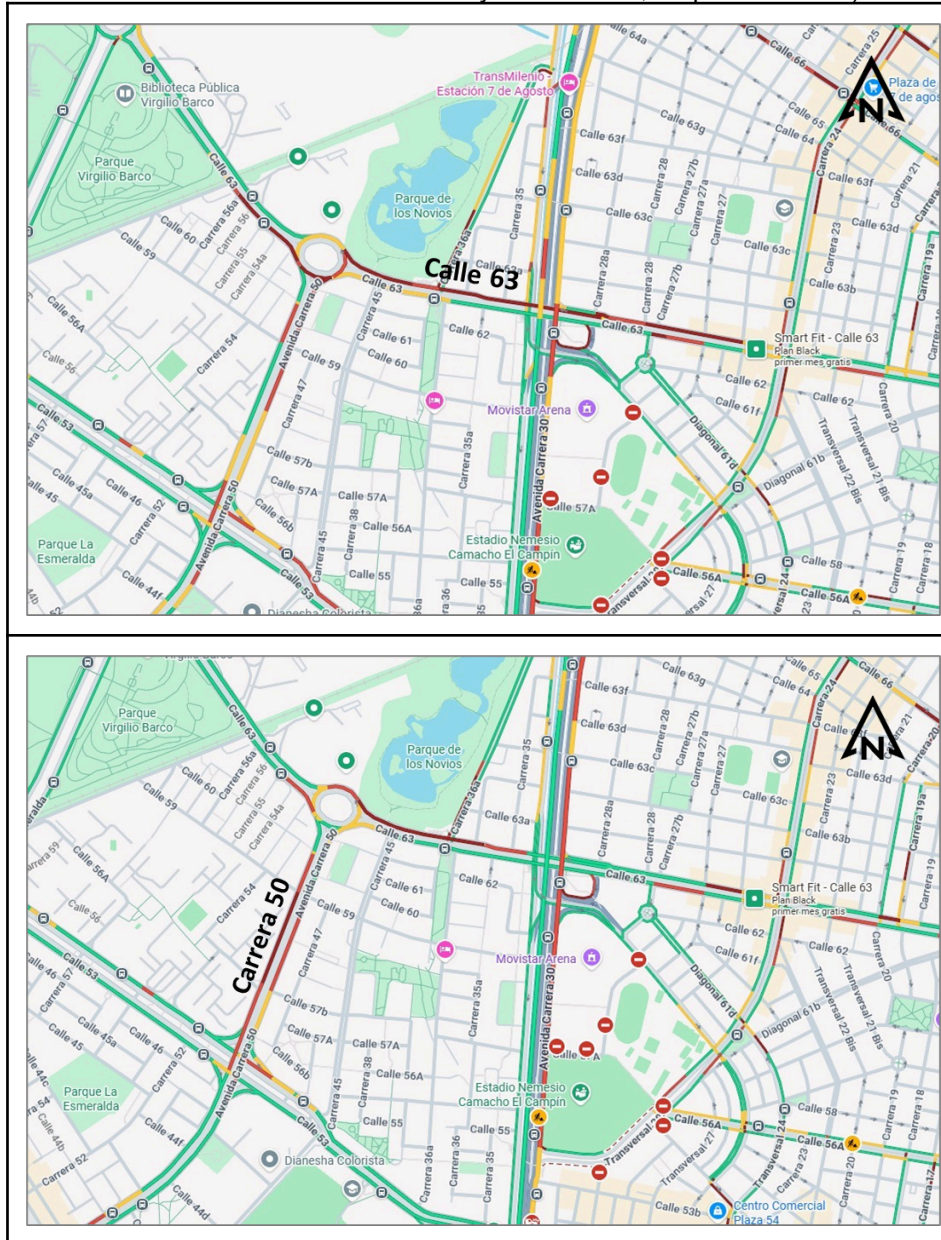
Figura 16. Colas generadas por conflictos en la glorieta de la CL63 x KR 50 para días típicos (Jueves, 5 de diciembre a las 16:00 horas y 17:00 horas, respectivamente) .

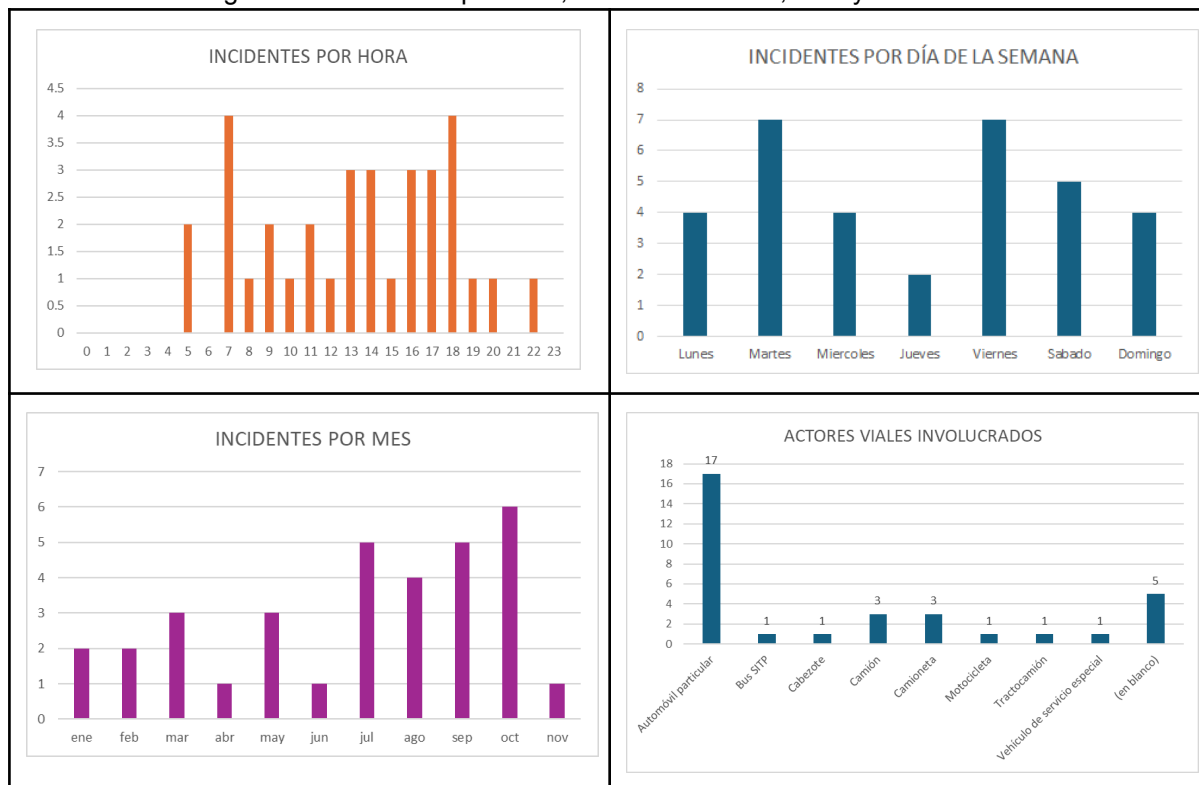
Tabla 3. Registro de incidentes por hora, día de la semana, mes y actor vial involucrado.

En cuanto a la temporalidad, el análisis de incidentes por hora, día de la semana y mes muestra que los mayores registros durante el día se concentran entre las **07:00 y 08:00** en el periodo **AM**, y entre las **18:00 y 19:00** en el periodo **PM**. No obstante, el intervalo que aporta aproximadamente el **52%** de los incidentes se encuentra entre las **13:00 y las 19:00**. En relación con los días de la semana, se identifica que **martes** y **viernes** son aquellos en los que se presenta el mayor número de incidentes, seguidos del **sábado**.

Respecto a la distribución mensual, se observa que la mayoría de incidentes ocurren en la **segunda mitad del año**, específicamente entre **julio y noviembre**, periodo que concentra el **62%** del total.

Finalmente, se destaca que el actor vial más involucrado a lo largo del año es el **automóvil particular**, con una participación del **52%** de los registros reportados durante el periodo de estudio.
